Erläuterungen zur Barrierefreiheit der Tagestour: „6 Seen an einem Tag“

Erhebungsdatum: Frühjahr 2013, im Auftrag des Landkreises Spree-Neiße

Willkommen auf der Tour „6 Seen an einem Tag“! Wir wollen hier auf die Stellen der Route aufmerksam machen, die ggf. Hindernisse darstellen und haben diese zur besseren Einordnung für Sie näher beschrieben:

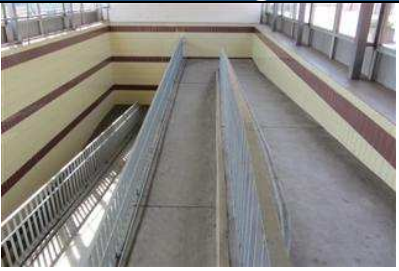
Wegeabschnitt	Beschreibung	Details	Foto(s) mit Bildbeschreibung
km 0,0 Bahnhof Guben	Engstelle	B = 1,20 m Behindertenpassage zum Ausgang Ost (Plastinarium) Bahnhofstraße. Hier die Bahnhofstraße nur überqueren.

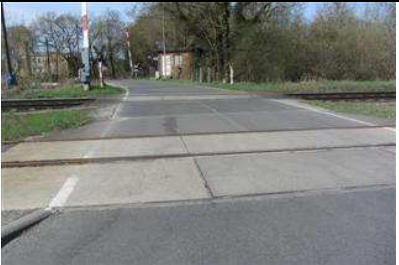
km 0,2 Guben Bahnhofstraße		Volkshausweg nehmen: wassergebundene Decke	
km 1,0 Guben Richtung Nord		Vom Volkshausweg die Uferstraße bis zum Abzweig des Oder-Neiße-Radwegs zur Nordbrücke, am alten Hafen entlang bis zum Gleisübergang dem Radweg folgen	
km 1,6 Guben Richtung Nord	Gefahrenstelle gering	2 Gleisübergänge

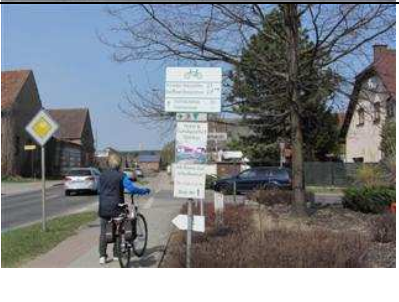
km 4,0 Guben OT Groß Breesen Radknoten	keine eindeutige Wegweisung	Oder-Neiße-Radweg führt nach rechts, geradeaus fahren

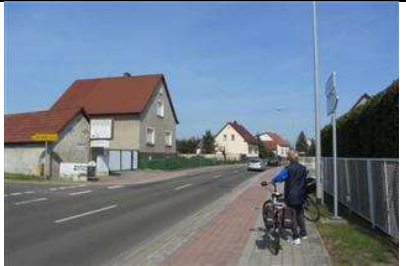
Wegeabschnitt	Beschreibung	Details	Foto(s) mit Bildbeschreibung
km 4,7 Guben Abzweig nach Sembten (Kreuz. Gr. Breesener Str. / Sembtener Str.)	keine Wegweisung	nach links fahren (kein Hinweis, auch ca. 300m vorher von Hauptstr. aus kein Hinweis)

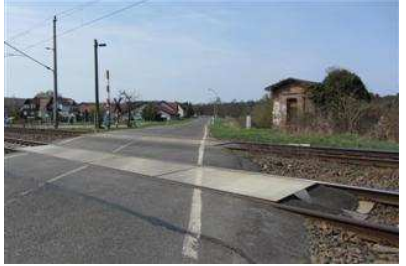
km 4,9 Guben Ortsausgang	Gefahrenstelle gering	Bahnübergang 2 Gleise

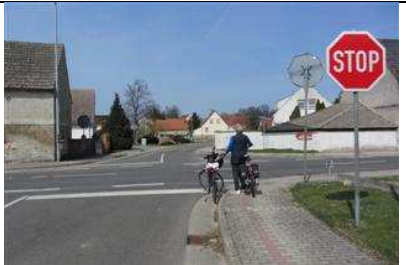
km 9,3 Sembten Kreuzung Steinsdorfer Str. / Lindenstr.	keine Wegweisung	wir fahren geradeaus (nicht laut Beschilderung nach links) dann mit der Beschilderung schräg links fahren

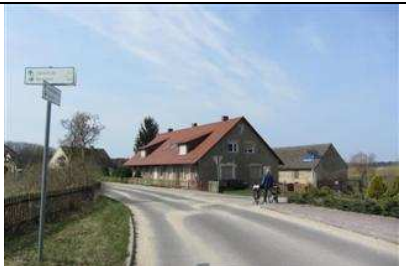
km 9,8 Sembten Kreuzung Schulstraße / Neue Welt / Lindenstr. = Radknoten	keine eindeutige Wegweisung	geradeaus fahren

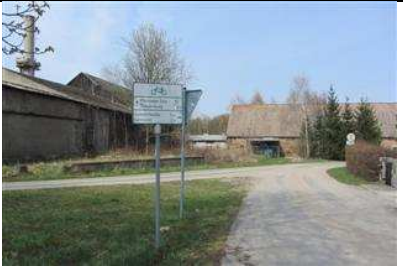
Wegeabschnitt	Beschreibung	Details	Foto(s) mit Bildbeschreibung
km 14,5 Schieben Kreuzung	keine eindeutige Wegweisung	nach rechts zur Wagenburg (Schild ist verdreht)
