## Erläuterungen zur Barrierefreiheit der Tagestour: Altbergbautour

Erhebungsdatum: Frühjahr 2013, im Auftrag des Landkreises Spree-Neiße

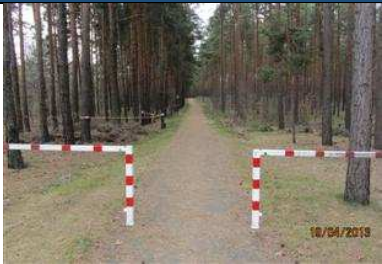
Wegeabschnitt	Beschreibung	Details	Foto
<b>km 1,03</b>  <b>Ende Bungalowsiedlung Felixsee</b>	Engstelle	1,37m

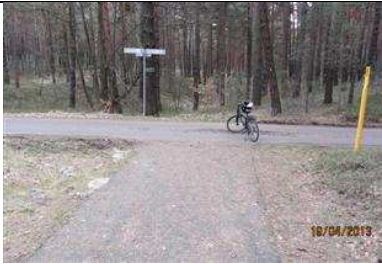
<b>km 1,49</b>  <b>Weg führt auf Radweg Klein Loitz – Friedrichshain</b>	Gefahrenstelle: Gefälle	Gefälle auf 200m 5,9% und plötzlich Hauptweg 90°

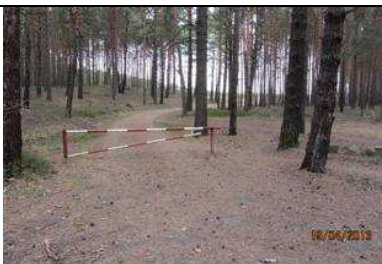
<b>km 1,68</b>  <b>Wegabzweigung zur Felixseeumrundung</b>	Beschilderung des Knotenpunktes fehlt Engstelle: Schranke	Schranke über gesamte Wegbreite, Umfahrung auf Waldboden max. 1,60m breit möglich

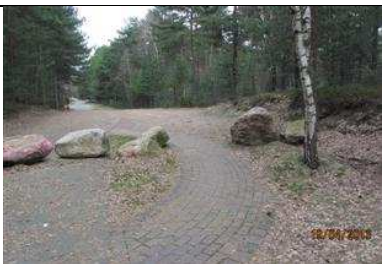
<b>km 2,84</b>  <b>vor Parkplatz Felixsee</b>	Engstelle	Engstelle lichte Breite 1,18m auf Betonpflaster bzw. 1,42m Stein-Stein

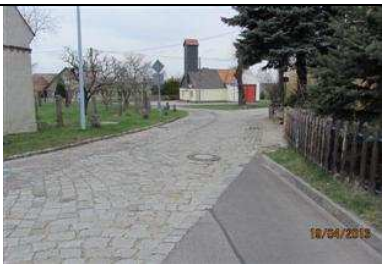
<b>km 2,92</b>  <b>Felixsee Parkplatz</b>	Weg zur Toilette nicht barrierefrei	schlechter Weg und Schranke	
<b>km 3,58</b>  <b>Ende Fahrradstraße, Ortseingang Bohsdorf</b>	schlechte Pflasterstraße	auf 20m Länge Großgranitpflaster
